207. 클리닝 의류 사고사례

(74) 그물모양의 천 라미네이트 박리

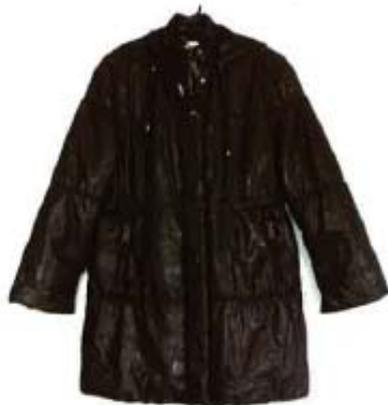
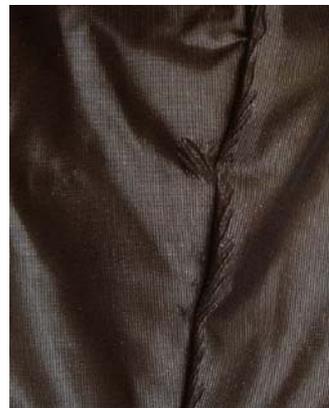
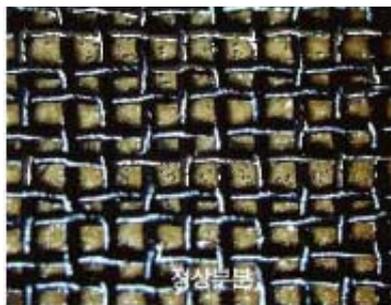
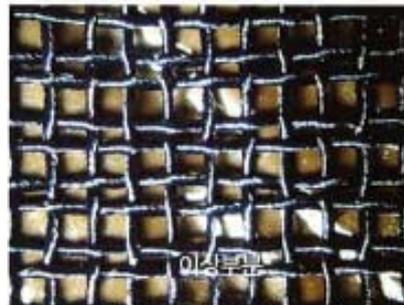
- 방한 코트를 드라이클리닝을 한 후, 소매 부분이나 옷자락 부분의 봉제선 근처에 천이 뜨는 현상이 발생하였음. 소매의 봉제 부분에도 동일한 현상이 발생되었음. 또 몇 군데 점 형태의 결점도 발견되었음.
- 이 제품의 겉감구조를 실제 현미경으로 관찰하면, 붉은 계통의 폴리우레탄 수지가 코팅된 위로부터, 그물 형태의 영성한 폴리에스터 직물이 라미네이트 되어 있는 특수한 구조로 되어 있음을 볼 수 있음.

- 사고 부분을 마찬가지로 실제 현미경으로 관찰하면, 그물 형태의 폴리에스터 직물로부터 부분적으로 벗겨지고, 봉제 라인을 따라 주름이 생성되어 있는 것을 알 수 있음.
- 이 영성한 그물 형태의 폴리에스터 직물은 본래 수지막과 열압착되어 있던 것이지만, 가늘고 딱딱한 실이기 때문에 접착 면적이 지극히 작아 약간의 힘으로 접착이 벗겨지기 쉬운 구조라 할 수 있음.
- 이 사고는 소매 부분에 대해서는 봉제시 이미 주름이 생성되어 있던 것이 세정력에 견디지 못하고, 그물 모양의 폴리에스터 직물이 벗겨져 유연한 수지 피막이 뒤틀림을 받아 평탄한 면에 주름이 생겨 이것이 빛을 정반사하지 않게 된 것이기 때문에 거뭇한 그림자로 보이게 된 것이라 할 수 있음.
