편성물의 색단 분석(2)

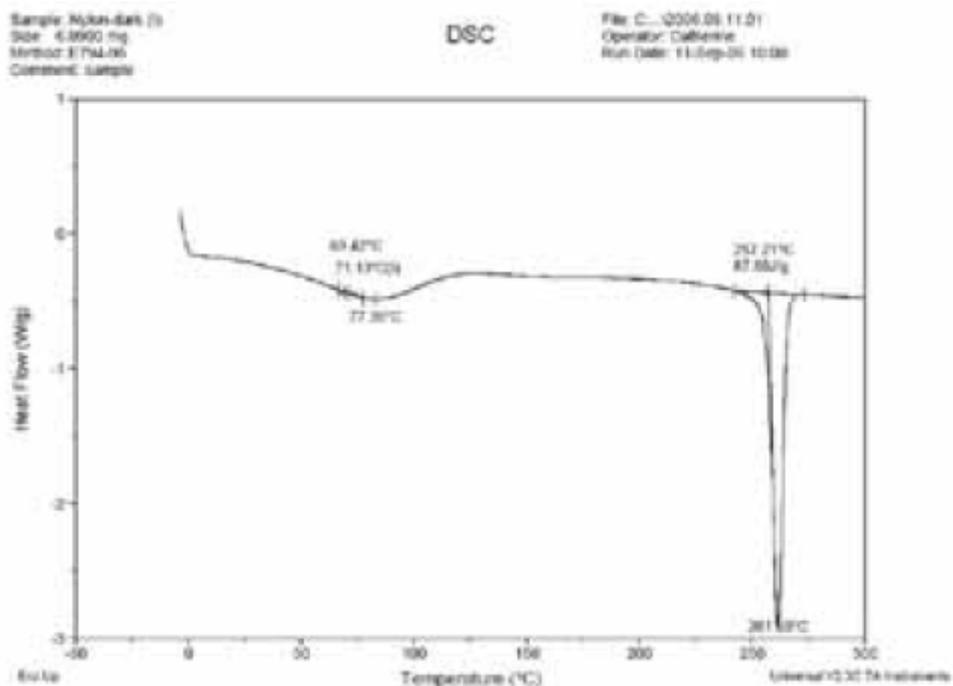
브라운 색상의 100% 텍스춰드 나일론(2/78/68) 편성물에서 색단현상이 발견되었다. 탈색 및 재염색, 스트리크 분석, 루프장 및 실의 섬도 측정결과, 문제의 색단은 습식공정이나 구조적인 문제로 인해 발생된 것은 아닌 것으로 판단되었다. 시료를 컨디셔닝한 후, 옅은 색의 색단부위 실과 짙은 색의 정상부위 실을 채취하여 DSC로 열적 특성을 측정하였다. <그림 2와 3>에 각 부위별 나일론 섬유의 DSC 스펙트럼을 나타내었다. <그림 3>에 나타난 바와 같이 짙은 색의 정상부위 나일론의 경우, $T_g = 71.1^{\circ}\text{C}$, 용융온도 및 열량이 261.6°C , 87.8J/g 인 반면, <그림 4>에 나타난 옅은 색단부위의 나일론의 경우, $T_g = 76.5^{\circ}\text{C}$, 용융온도 및 열량이 262.1°C , 89.1J/g 인 것으로 나타났다. 각 부위별로 3회 반복 측정한 결과, 통계적으로도 두 부위간의 T_g 에 유의한 차이가 있는 것이 확인되었다. 따라서 T_g 의 차이는 나일론의 염색성 차이를 야기하므로, 이로 인해 색단이 발생된 것으로 판단되었다.

<그림 3> 정상부위 나일론 섬유의 DSC 스펙트럼

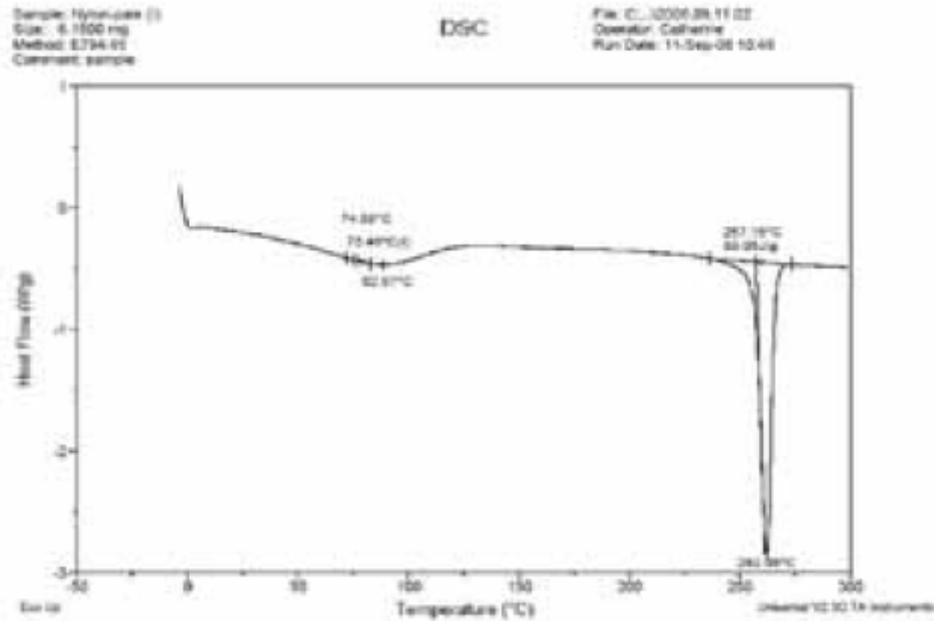
<그림 4> 색단부위 나일론 섬유 DSC 스펙트럼
