## 넵(Nep)의 분포

### 1. 서 론

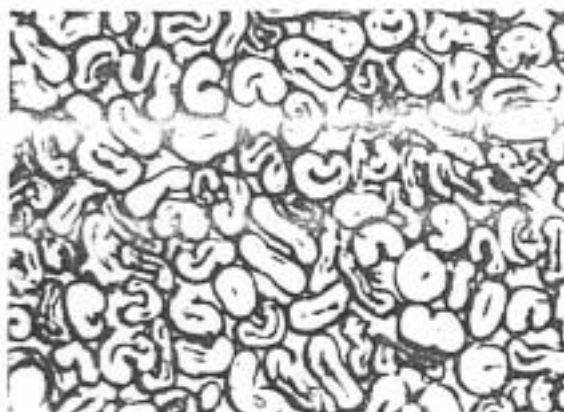
<그림 1>은 기계적인 넵을 주사전자현미경으로 찍은 사진이다. 넵을 형성한 섬유의 평균 성숙도는 50%보다 훨씬 낮았다. <그림 2>는 넵으로부터 분리한 섬유를 평행하게 하여 단면을 찍은 사진으로 성숙도 값이 여러 가지인 것을 보여주고 있다. 조사한 넵의 96%가 미성숙 섬유를 함유하고 있으며 모든 넵의 50%만이 100% 미성숙 섬유(편광현미경에서 청록색과 빨강색 사이

에 나타나는 섬유)를 함유하고 있는 것으로 나타났다. 미성숙 섬유는 섬유의 벽이 얇으며 그로 인하여 면섬유의 마이크로네어값이 낮게 되므로 넵을 많이 생성하게 되는 것이다. 낮은 마이크로네어 값은 넵을 생성시키는 원인이 된다는 것은 알려져 있다. 1978년에 Alon과 Alexander는 가늘고, 얇은 벽을 가진 섬유가 넵을 형성하는 과정을 검토하였다. 넵 사진을 보면 린트나 퍼즈(fuzz)섬유도 함유하고 있음이 분명하다. 이들 섬유는 둥글고 완전히 성숙된 것으로 나타나고 있으며 직경이 비교적 크다.

<그림 2> 넵에서 분리한 섬유의 단면에 대한 광학현미경 사진
