## 14. 편성물위단

### □ 편성물위단 발생 원인분석 사례

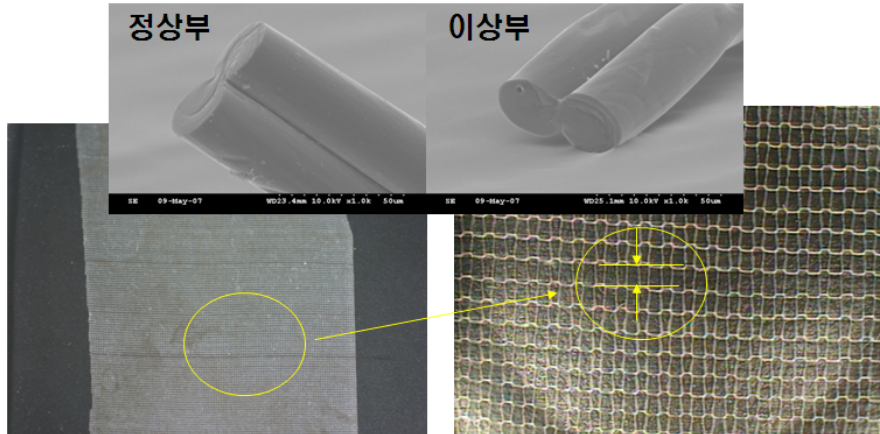
### ■ 스판덱스 급사장력 또는 스판덱스 탄성 이상

- 규칙성이 있으며, 면/스판덱스 편성물의 경우, 면을 제거하고, 스판덱스만 남은 상태에서 관찰한 결과, 스판덱스 루프장이 다름을 확인함.

- 면100%, 스판덱스 편성물의 위단 발생 사례

[정밀관찰]

- 규칙성이 있으며, 한 두가닥에서 요철형태의 줄무늬가 관찰됨.

[분석 결과]

- 스판덱스만을 염색하여 관찰한 결과, 편성과정에서 이상이 발생하여 비정상적으로 스판덱스사가 편성되었음을 확인함.

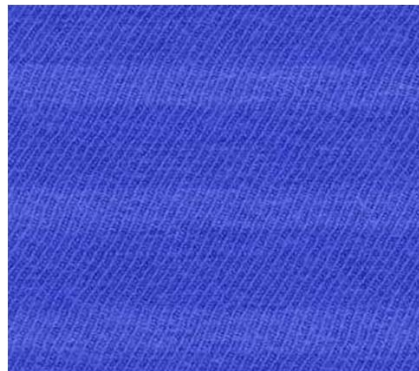
면 편성물 바레현상

- 바레의 주원인 : 방적(섬유포함), 편성/제직, 염색과정

- 섬유관련 : 마이크로네어, 원면산지 등 로트관리
- 방적관련 : 꼬임수, 변수, 균제도 등 로트관리

- 장력관리 : 스판덱스 제조사, 공급장력 관련
- 로트관리 : 제조사(물리적 특성이 동일한 경우 주의해야함.)

- 염색 불균염 : 테일링, 리스팅, 주름관련 (위단발생 요인은 거의 없음.)

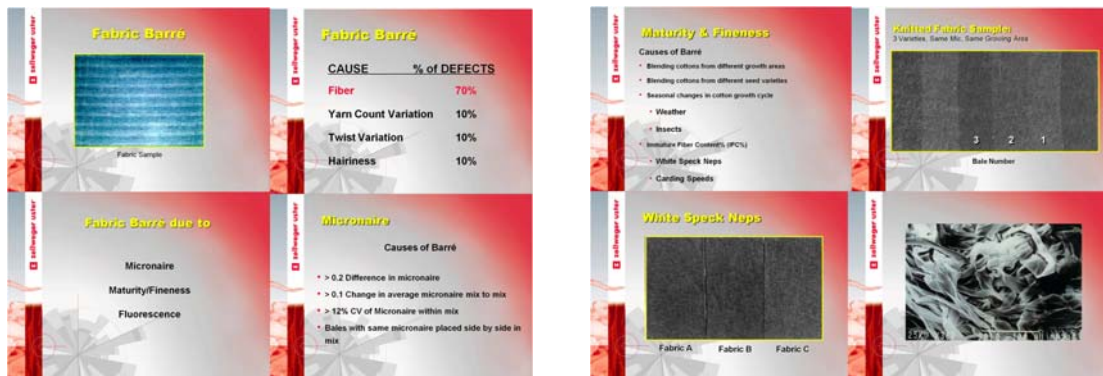
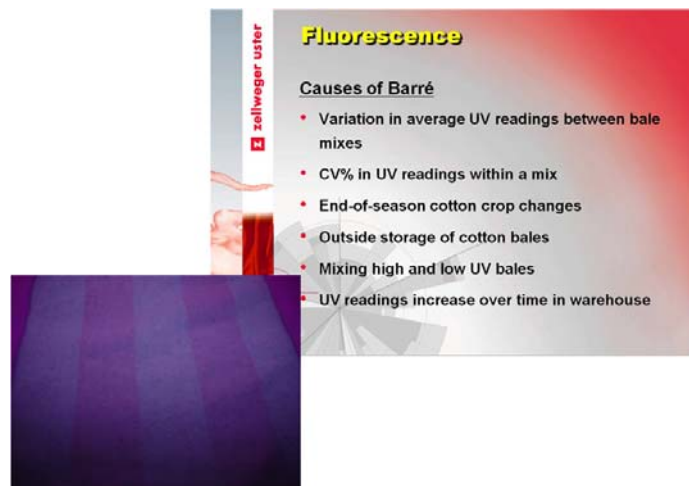
○ 원면에서의 바레원인 (Uster자료)

- 면편성물 바레발생 사고품의 일반적 특징
  - 정상부분과 이상부분 방적사의 물리적 특성 차이가 거의 없음.  
(번수, 꼬임수, 균제도, 편환장, 편성밀도 등)
  - 염색후, 같은 색상의 미세한 농담차가 발견되는 경우가 많으며, 사용된 염료종, 색상에 따라 커버되는 경우가 많음.
  - 사고원인을 정확히 밝혀내기 어려운 경우가 많음.
- 성숙도가 서로 다른 면 편성물의 염색성차 (디퍼렌셜 염색법, ASTM D 1464))

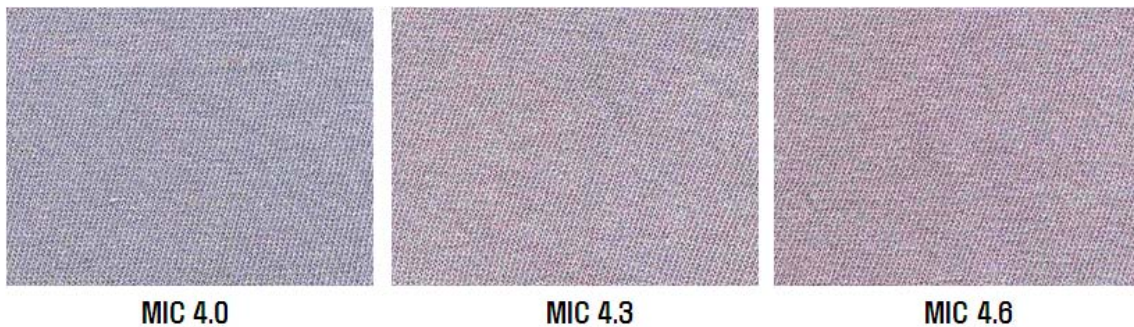
- 미성숙면섬유를 감별하기 위한 염색시험법으로 분자량이 크고 염료확산이 느린 C.I Direct Green 26과 분자량이 작고 염료확산이 빠른 C.I. Direct Red 81을 혼합하여 염색함.
  - 활용 : 면의 생산지 및 수확시기 등이 서로 다른 면섬유, 로트가 다른 면섬유 등의 염색성 파악에 사용함.
- 면 100% 스판덱스 편성물 위단의 분석사례

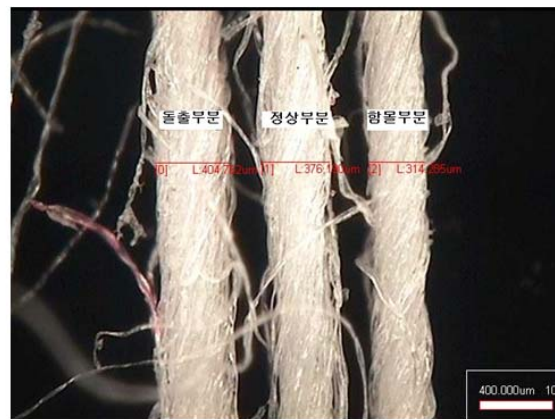
- 스판덱스 용해 후에도 위단이 없어지지 않음.
- 면사의 번수(굵기)가 다른 실임을 확인함.

| 구 분 | 정상부위 | 위단(돌출형태) | 위단(함몰형태) |
| 두께(μm) | 376.2 | 404.7 | 314.3 |
