## 염색물의 변퇴색사고

### 1. 서 언

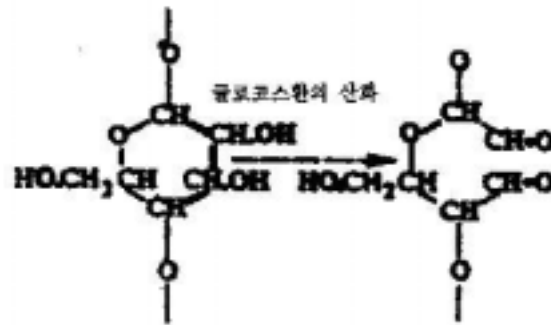
〈그림 1〉 면과 나일론의 산화에 의한 관능기 변화의 개요

이 경우는 일광 산화의 경우와 마찬가지로 산화한 물질을 검증하기보다는 산화된 것을 보는 쪽이 확실하다. 산화된 것으로는 염료가 있지만, 그 산화분해한 화학구조는 복잡하여 보통의 분석법으로는 해석이 불가능하다. 그러나 면 등의 셀룰로오스계 섬유와 나일론에 대해서는 <그림 1>에 나타낸 것과 같이 섬유고분자 官能基의 화학변화로서 산화흔적이 남아 있는 경우가 많다. 셀룰로스에 대해서는 harrison시험, fehling시험 및 turnbull's blue시험으로, 나일론에 대해서는 ninhydrin 시험과 rhodamineB 염색시험의 조합으로 확인할 수가 있다.
