## Rieter C-51 보전작업 Manual(2)

### 나. 작업분야 : Winding

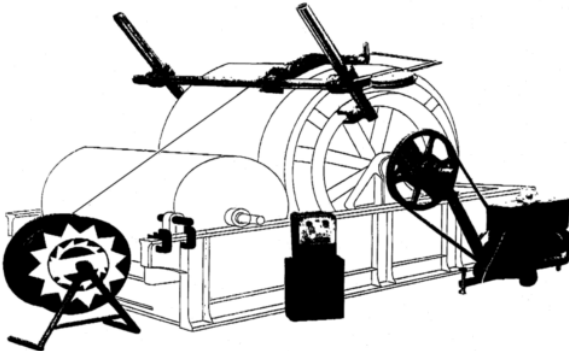
| 작업내용 | 기술<br>과제<br>항목 | 기<br>능 | 사용주요<br>부품 | 작업<br>인원 | | 소<br>요<br>시<br>간<br>(분) |
|---|---|---|---|---|---|---|
| <ul style="list-style-type: none"> <li>- Cylinder 표면을 100~600번 정도의 사포로 Cleaning한다.</li> <li>- L-Wire 부분에 납을 잘 제거하고, 최초 시작 부분을 잘 cleaning한다.</li> <li>- Mounting M/C를 설치한다.</li> <li>- New Wire를 설치한다.</li> <li>- Winding 방법은 Maker의 Manual을 따른다.</li> </ul> | A-1 | | 사포 | 1 | | 10 |

| 작업내용 | 기술<br>과제<br>항목 | 기<br>능 | 사용주요<br>부품 | 작업<br>인원 | | 소<br>요<br>시<br>간<br>(분) |
|---|---|---|---|---|---|---|
| <ul style="list-style-type: none"> <li>- Wire 교체를 한다.(그림 1. 1-1)</li> </ul> | | | | 1 | | 5 |

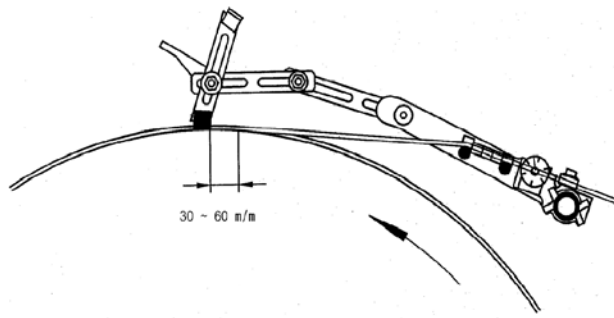
<그림 1-1>

- Wire 감기는 상태를 확인한다.
- Tension을 정확하게 주고 Winding한다.
- 안전 사고에 각별히 주의하면서 작업한다.
- 고가의 부품이고 Nep 제거에 많은 영향을 미치는 부분임을 명심한다.
- 수명이 다할 때까지 품질에 영향이 없게 하기 위한 부품 교체이다.
- 고도의 기능이 필요한 작업이다.
- Tension은 Wire 규격에 따라 적절하게 조절한다. (0.1m/m 두께는 약 1kg 정도)
- L.H 시작부위에 Wire를 고정시키고(용접, 납땜, 홈에 끼워) Brake Disk에 Wire가 통과하게 하고 서서히 회전을 올린다.
- Brake Disk에서 Cylinder 표면까지의 Wire 각도를 160도 이상 되게 한다.

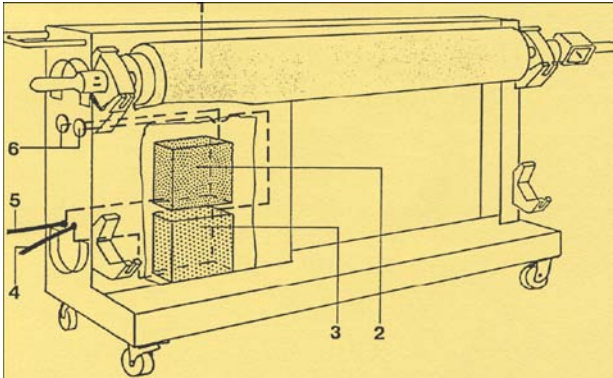
| <p>" 0 " t으로 변경한다.</p> <ul style="list-style-type: none"> <li>- Long Grinder Stone을 약1시간 이상 공회전 한다.</li> <li>- Grinder 장치 B.K.T를 설치한다.</li> <li>- Grinder를 3명이상이 들어 올린다.</li> <li>- Grinder의 다이얼 눈금이 " 0 " 에 위치시킨다.</li> <li>- Cylinder와 Grinder 간격을 0.15m/m로 조정한다.</li> <li>- Licker-in Part가 조립 되어 있어야 한다.</li> <li>- Test program</li> <li>- 62 Maintenance</li> <li>- Card clothing up keep에서 Cylinder를 선택한다.</li> <li>- Cylinder를 ON한다.</li> <li>- Grinder를 ON한다.</li> <li>- Cylinder가 정상회전 될때까지 기다린다.</li> </ul> <p>&lt;그림 2&gt;</p> | | | grinder | 1 | 10 |

- Grinding 작업을 한다. (그림 2. 2-1)

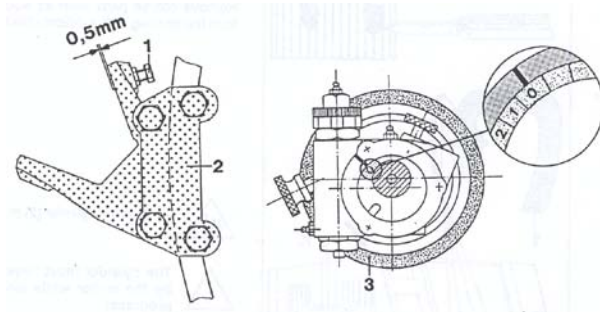
<그림 2-1>

- Grinder의 다이얼 스크류를 시계방향으로 아주 조금씩 돌리며 불꽃상태를 점검한다.

- Wire Point 부분의 높이를 일정하게 하는 작업이다.

- Carding Action을 원활하게 하기 위한 작업이고 Wire의 수명과도 연관있는 작업이다.

- 불꽃이 많이 발생하는 쪽 그라인더 B.K.T의 볼트를 조금씩 잠그면서 L.RH가 일정한 상태의 불꽃이 생기게 Grinding하며, 불꽃이 없어질 때까지 한다.

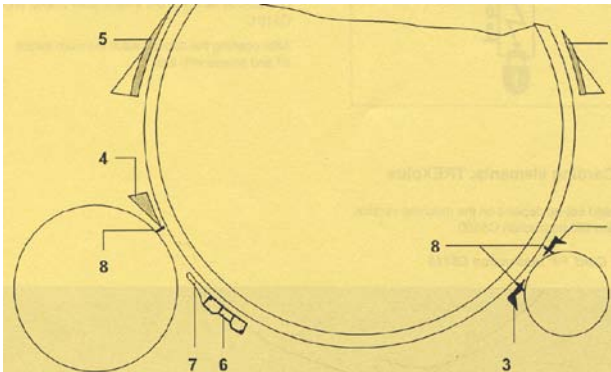
| 작업내용 | 기술<br>과제<br>항목 | 기<br>능 | 사용주요<br>부품 | 작업<br>인원 | | 소<br>요<br>시<br>간<br>(분) |
|---|---|---|---|---|---|---|
| - Doffer를 Cylinder 쪽으로 당기면서 Gauge 조정(0.15m/m~0.175m/m)한다.<br>- Gauge를 확인한다.<br>- Gauge를 조정한다. (그림 3. 3-1. 3-2. 3-3)<br> <p style="text-align: center;">&lt;그림 3&gt;</p> | | | | | | |

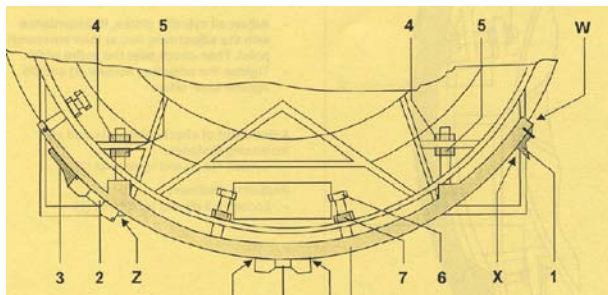
<그림 3-3>

- 현재의 Gauge를 확인한다.
