## 편물의 결점 (11)

### 7. 경편(경편) 결점

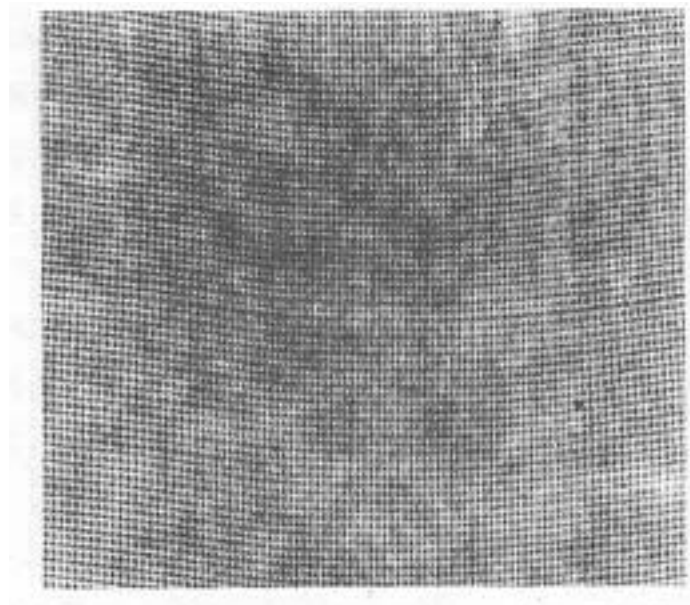
<그림 25> Beam Mark

##### 1) 도투마리자욱(Baem mark) <그림 25>

경사 방향의 일정한 폭에 걸쳐 타부분과 다른 상태로 보이는 띠모양( )의 불균형, 정경시의 사속, 장력조정의 불량, 정전기의 불량에 의한 Beam 표면에 요철이 생길 경우, 편성중에 Beam이 늦춰질 경우, 원사 Lot가 다른 beam을 사용하는 경우등에 발생한다. Beam의 감는량이 다른 경우에도 많이 생긴다.

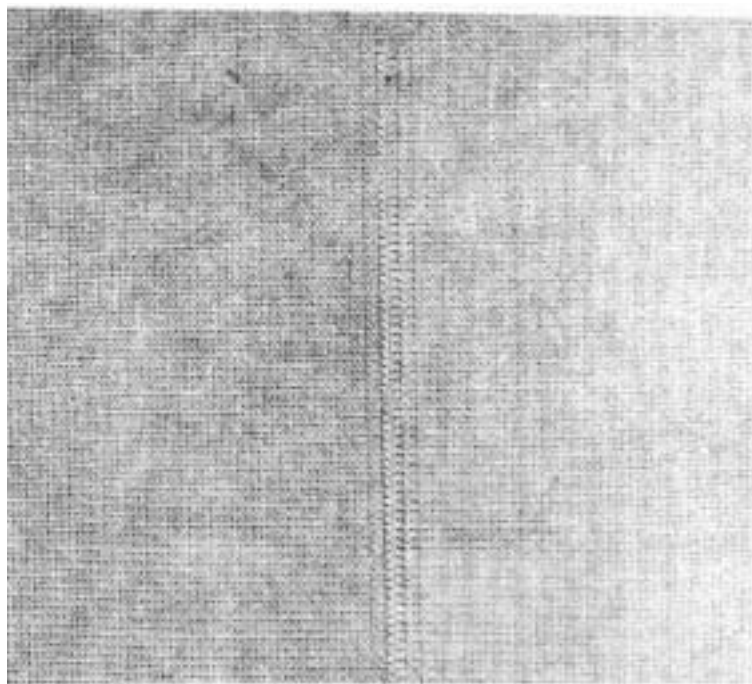
<그림 26> 경사늘려짐

##### 2) 경사 늘어짐(Stretched warp) <그림 26>

장력의 불균형때문에 연속적 또는 단속적으로 발생한 줄무늬.

정경시의 권취불량, 사절처리불량, 장력차가 심하여 실이 물려 들어간 경우, Beam 호부때 풀이 실에 부착하여 풀리지 않는 불량, Beam flange의 흠, Slub나 모우가 인접하는 실에 엉킨 경우에 발생한다. 실의 이음매들이 Separator에 걸리거나 Separator나 tension bar 등의 녹, 흠이 실이 걸린 경우에도 발생한다.

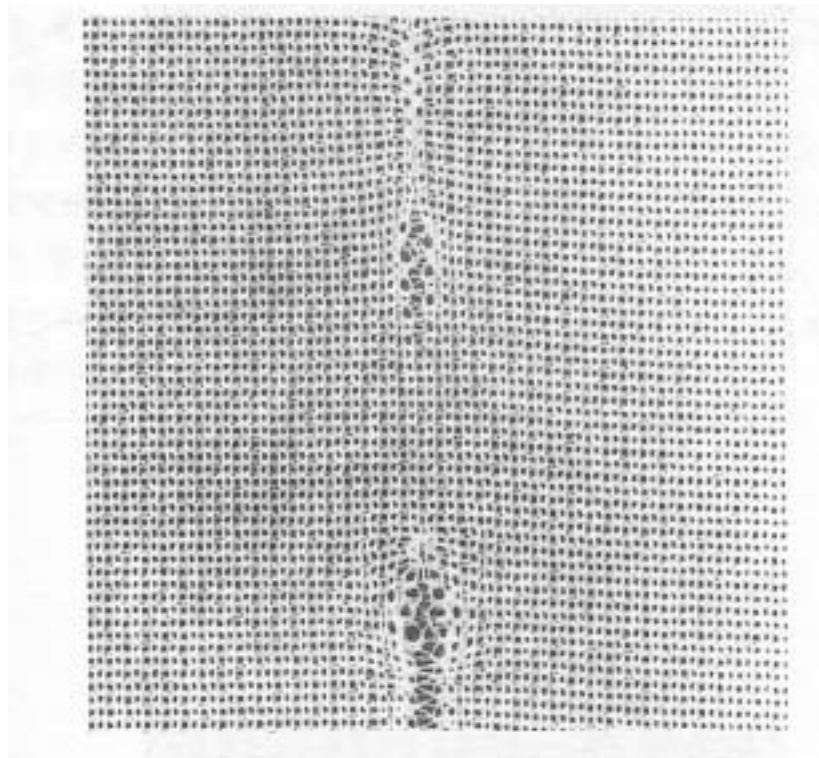
<그림 27> 실 절단함

### 3) 실 절단흠(Broken end, yarn breaking) <그림 27>

편성 중의 사절에 의해 생긴 흠이나 당겨서 가지런히 하거나 합사할때에 어느 한가닥이 절단된 경우의 흠

모우사, 약사, Filament, 갈라진 실 등 원사의 불량에 의한 경우

가연사, 강연사, 방적사 등의 실의 정경이 부적당한 경우, guide, sinker, 침, 사도부(사도부), Beam flange 등에 마모나 흠이 있는 경우 등에 발생한다.

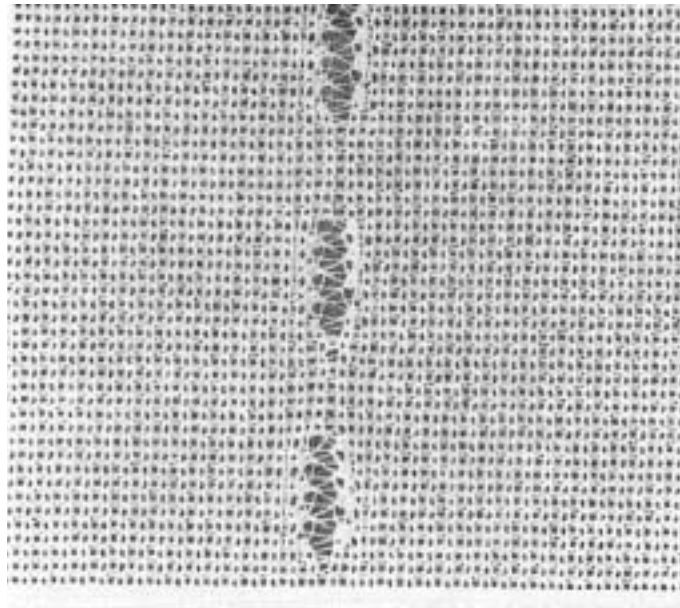
<그림 28> Guide 홈

#### 5) Guide 흠(Guide defects) <그림 28>

Guide와 침의 접촉 또는 Guide의 불량에 의해 점상(점상)의 모우(모우)가 일어남, 올풀림, 구멍 등이 생긴것.

Guide bar가 늦추어져 있다든가, Guide 나 바늘이 구부러졌다든가, 흠이 있  
다든가 그러한 늘어진 모양이 고루지 못하든가, 관계 위치가 불량하여 바늘

과 Guide가 닿아 있는 경우, Pattern drum이나 Pattern wheel의 정밀도가 불량하여 Guide의 운동이 부적당한 경우, 온습도가 급격히 변화한 경우, 실의 장력이 너무 강해서 회전수가 너무 빠른 경우등에 발생한다.

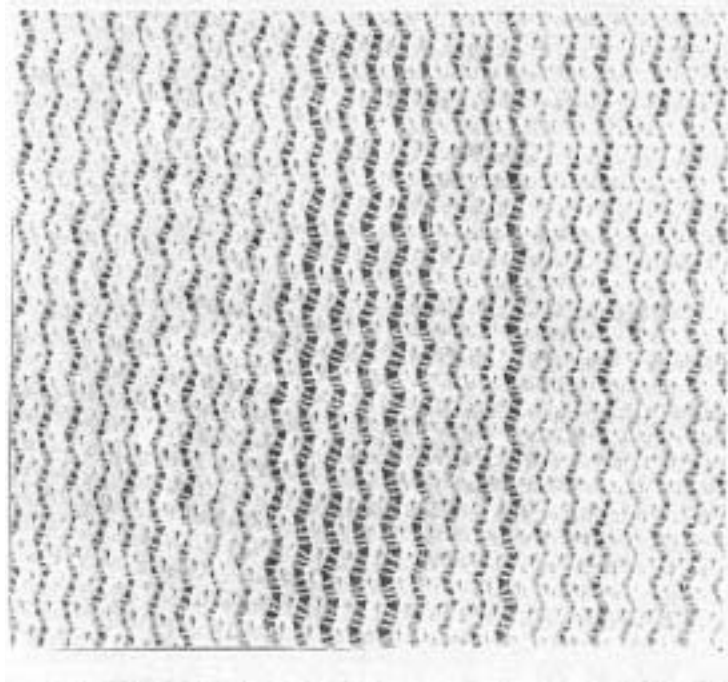
<그림 29> 바닥갈라짐

#### 6) 바닥 갈라짐(지할) (Split cracks) <그림 29>

경사방향에 올풀림이 연속 또는 단속적으로 발생한 것. 꼬임힘, 꼬임 고정  
이 불량한 실, 권축불량이 있는 가공사를 사용한 경우, 경사의 장력이 불균  
일한 경우, Tension bar의 불량, Sinkers 간격이 고르지 못한 경우 등에 발생한다.

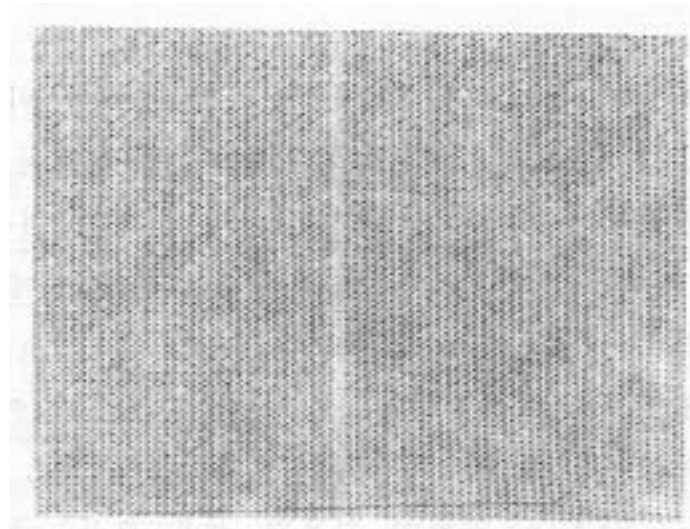
<그림 30> 바늘줄흠

#### 7) 바늘줄무늬(침 ) (needle streaks ) <그림 30>

바늘 배열이 가지런하지 않기 때문에 경사방향으로 나타난 선상으로 보이  
는 줄, 불량침이나 종류가 다른 바늘을 끼웠을 경우, 바늘 흠의 흠, 먼지의  
부착을 그대로 두고 낀 경우, 바늘 배열이 일직선이 아닌 경우등에 발생한다.

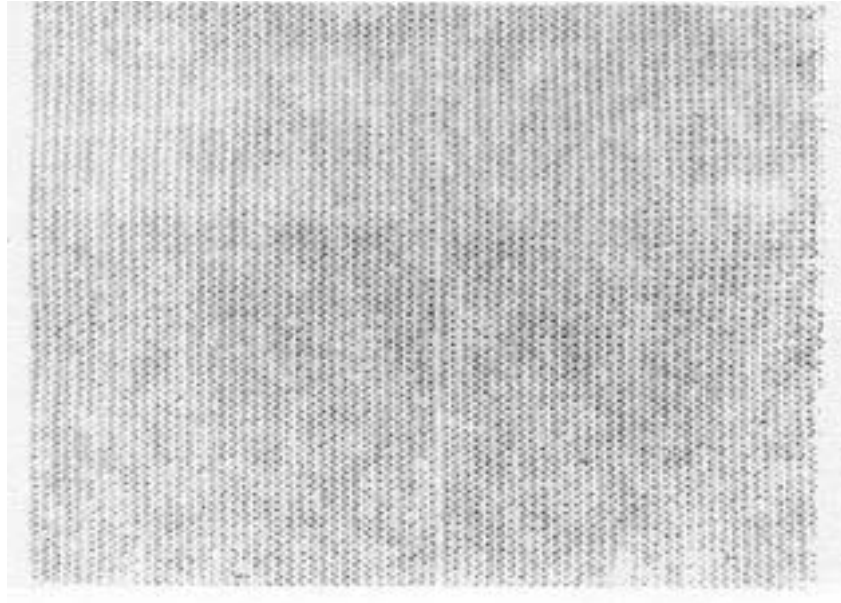
<그림 31> Sinker 줄

#### 8) Sinker 줄 (Sinker streaks) <그림 31>

Sinker 배열이 가지런하지 않기 때문에 경사방향으로 나타난 줄 모양으로

보이는 흠.

불량한 Sinker, Sinker를 박은 것이 나쁜 경우, Sinker 선단의 흠, Sinker Block의 설치가 불량한 경우등에 발생한다.

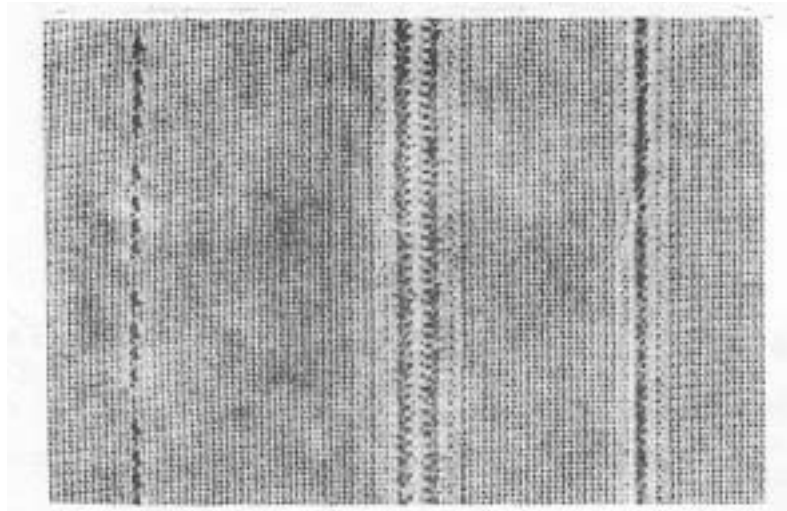
<그림 32> 바늘부러진흙

10) 바늘부러짐 흠(Needle breakage) <그림 32>

바늘 머리가 떨어져나갔다가 부러졌다가 하여 생긴 세로방향의 흠

바늘이 마모되든가, 바늘 배열이 가지런하지 못하여 바늘이 부러질 경우, Presser의 마모로 인하여 생긴 요철에 의하여 Latch나 Bearded가 부러졌을 경우, 편립시의 실의 장력이 너무 강한 겨우 모우사, 이음매드사등이 혼입되어 바늘이 부러진 경우에 발생한다.

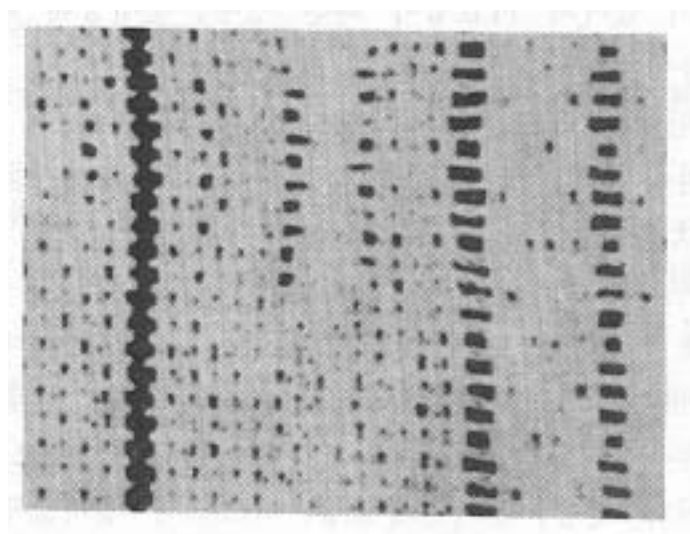
<그림 33> 뜨게코 물린 흙

#### 11) 뜨게코 물린흙(Pulled stitches) <그림 33>

인접한 뜨게코가 서로 세로방향으로 몰려 간격이 벌어진 것, 정경시, 편성 시에 장력이 부분적으로 불균일할 경우, 편성 중에 Sley등의 저항이 있는 경우, Sinker 간격이 고르지 않은 경우, 굵힘 강도가 다른 실, 신도차가 있는 실 등 이상사(이상사)를 혼입한 경우등에 발생한다.

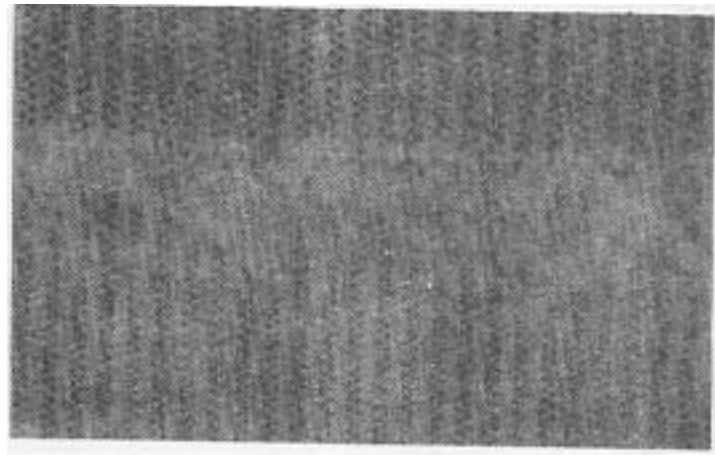
<그림 34> 뜨개코 흠

### 1) 뜨개코 흠(Tuck stitches, fisheyes) <그림 34>

가로 방향의 전폭 또는 일부에 불규칙한 뜨개코 흠이 발생한 것.

바늘, Guide, Sinker, Presser의 Timing이 맞지 않는 경우, 권취장치, 송출장치에 고장이 있을 경우, 실에 커다란 이음매듭 Slub, 모우가 있어서 미끄럼이 나쁜 경우, 운전 중에 이상한 장력이 걸리는 경우등에 발생한다.

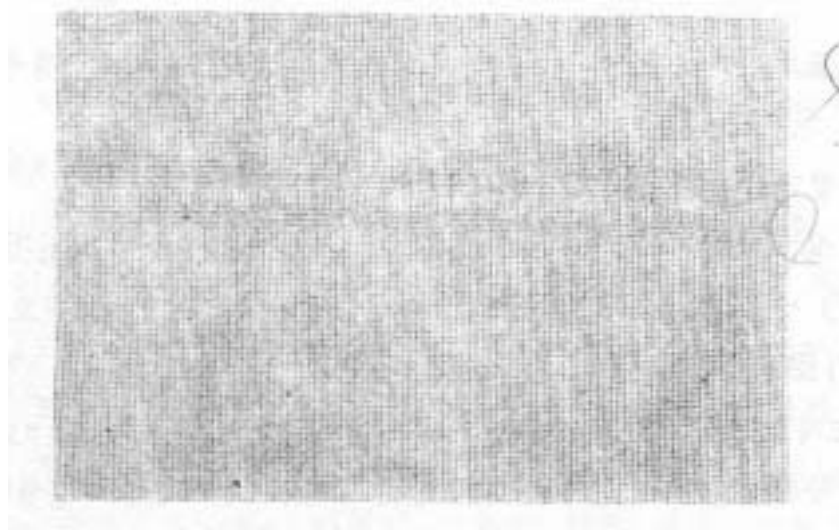
<그림 35> 정지단

### 2) 정지단(Stop mark) <그림 35>

기계의 정지에 따라 정지한 곳에 편목의 밀도차가 생기기 때문에 생긴 층상(층상) 흠

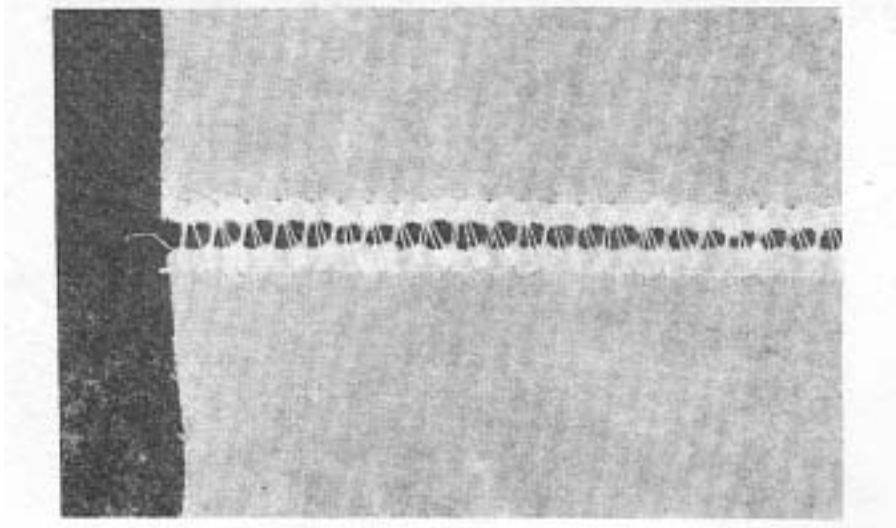
<그림 36> 허리잘림

### 4) 허리잘림(Joint) <그림 36>

편성 또는 가공시의 흠이나 더러워진 것을 제거하기 위하여 절단하고 봉합한 자리(바디 바꿈에 따른 실잇기도 포함)
