## Loepft사의 코어 방적사용 신형 안 클리어러

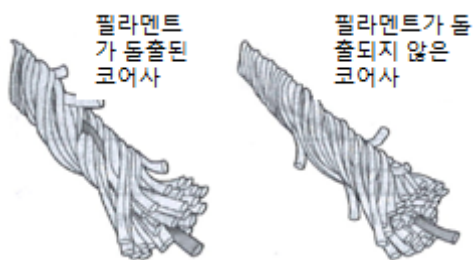
<그림 1> 코어 방적사 외관

코어 방적사는 2가지 이상의 원료, 즉 면섬유와 같은 스테이플 섬유가 탄성 필라멘트의 주변을 감싸며 제조된다. 최근 고품질 데님용으로 사용되는 듀오-코어 방적사(duo-core yarn)의 경우, 3 가지 원료로 제조되는데 정방 및 권사공정에서 새로운 도전이 되고 있다.

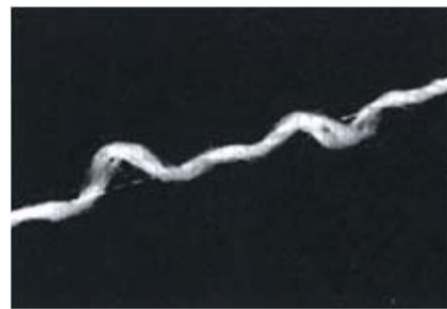
<그림 2> "Strip-back" 결점

코어 방적사의 구조로 인해 사품질 관리는 특별한 도전일 수 있다. 코어 방적사의 전형적인 결점은 소위 "strip-back" 현상이다. 탄성 필라멘트와 스테이플 섬유 사이의 슬립으로 인해 면섬유가 코어 필라멘트를 완벽하게 감싸지 못하는 현상이 발생하며, 탄성 필라멘트와 면섬유는 염색성이 다르므로, 이러한 결점은 최종 제품에서 눈에 띄게 된다. LabPack을 장착한 안 클리어러 Zenit+는 이러한 결점을 검출할 수 있으며, 권사공정 동안 굵은 결점, 가는 결점 및 어두운 색상의 이물질도 검출할 수 있다. 마찰 전기방식의 센서를 추가로 장착할 경우, 포장지에서 분리된 폴리프로필렌과 같은 화섬 이물질도 검출할 수 있다.

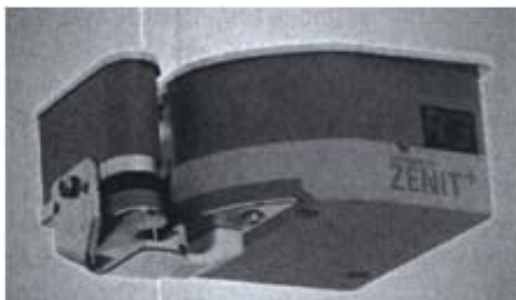
<그림 3> Zenit+ 외관

Zenit+는 일반적인 사결점을 빠르고 안정적으로 검출할 수 있으며, 코어

방적사의 결점도 검출 가능하다. 이는 방적사의 선밀도 변동만을 측정하는 전기용량식 센서에 비해 상당한 장점일 수 있다. 또한 Zenit+는 모든 스플라이싱 부위를 모니터링하고 이를 영역별로 분류하므로, 스플라이싱 공정 자체의 모니터링이 가능하며, 최적 조건의 스플라이싱이 가능하도록 스플라이서를 설정할 수 있다.
